การประยุกต์ใช้ระบบสารสนเทศภูมิศาสตร์เพื่อการวิเคราะห์สถานการณ์  
การกัดเซาะชายฝั่งโดยใช้ระบบวิเคราะห์เส้นชายฝั่งดิจิทัล  
(Digital Shoreline Analysis System: DSAS)  
กรณีศึกษา: ตำบลสองคลอง อำเภอบางปะกง จังหวัดฉะเชิงเทรา

GEOGRAPHIC INFORMATION SYSTEM ANALYSIS OF SHORELINE CHANG  
USING DIGITAL SHORELINE ANALYSIS SYSTEM (DSAS) : A CASE STUDY OF  
TAMBON SONGKHONG AMPHOE BANGPAKONG CHACHEONGSAO THAILAND

วิทยานิพนธ์ระดับปริญญาตรี เสนอภาควิชาทรัพยากรธรรมชาติและสิ่งแวดล้อม  
คณะเกษตรศาสตร์ ทรัพยากรธรรมชาติและสิ่งแวดล้อม มหาวิทยาลัยนเรศวร  
เพื่อเป็นส่วนหนึ่งของการศึกษาหลักสูตรปริญญาวิทยาศาสตรบัณฑิต

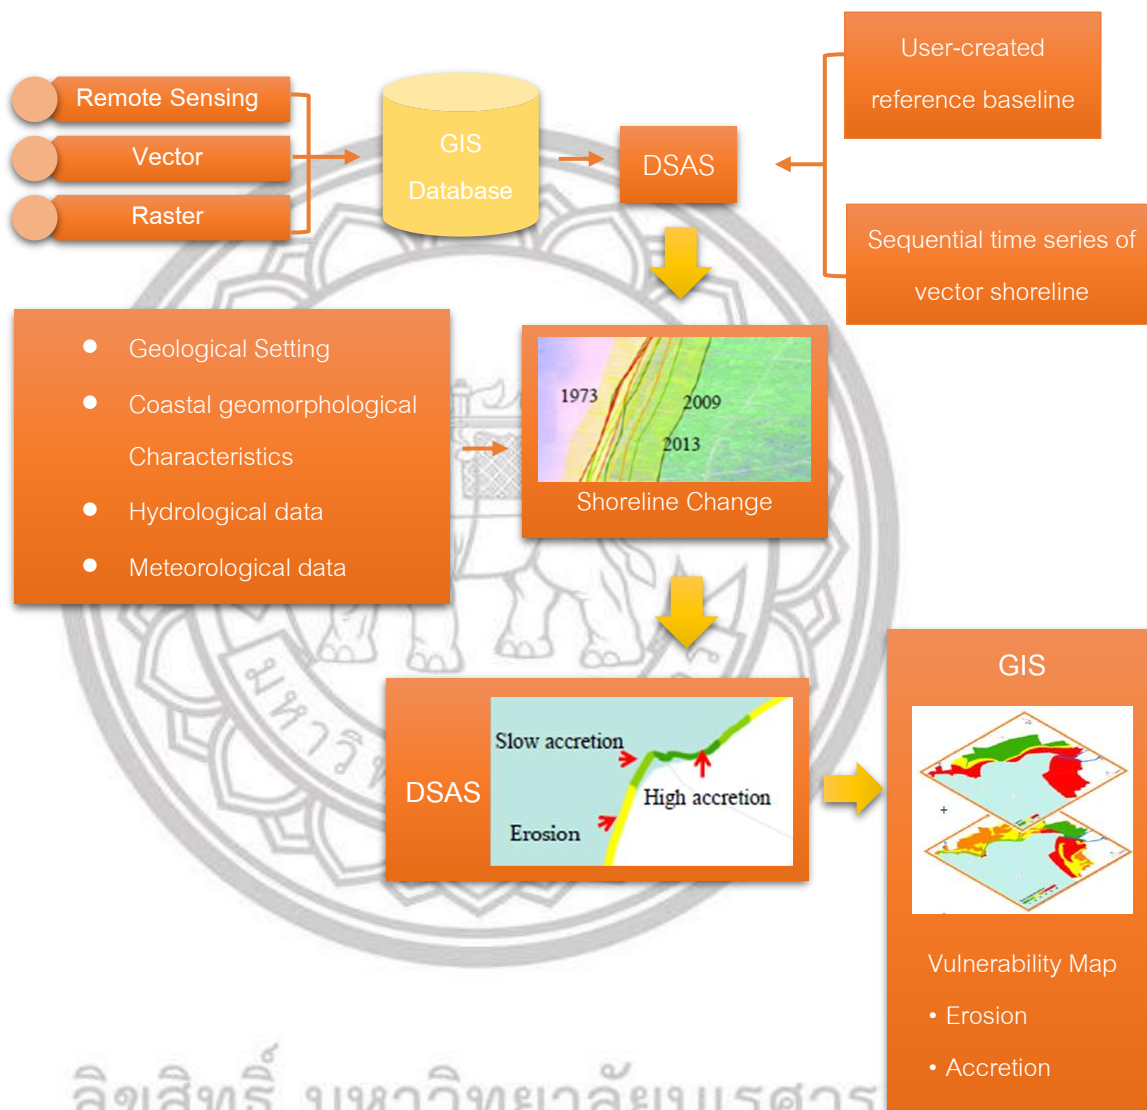
ภาพ 1.2 แสดงกรอบแนวความคิดในการศึกษา เรื่อง การประยุกต์ใช้ระบบสารสนเทศภูมิศาสตร์ เพื่อการวิเคราะห์สถานการณ์การกัดเซาะชายฝั่งโดยใช้ระบบวิเคราะห์เส้นชายฝั่งดิจิทัล (Digital Shoreline Analysis System: DSAS) กรณีศึกษา: ตำบลสองคลอง อำเภอบางปะกง จังหวัด ฉะเชิงเทรา

จากภาพ 1.2 กรอบแนวความคิดเป็นการแสดงถึงขั้นตอนและกระบวนการในการศึกษาวิจัย ซึ่งสามารถอธิบายได้ดังนี้ ฐานข้อมูลระบบสารสนเทศภูมิศาสตร์ (GIS database) ประกอบด้วย ข้อมูลประเภท ข้อมูลสำรวจระยะไกล (RS), ข้อมูลเวกเตอร์ (Vector) และข้อมูลราสเตอร์ (Raster) จากนั้นทำการนำเข้าสู่ข้อมูลสู่กระบวนการวิเคราะห์ข้อมูลในระบบวิเคราะห์เส้นชายฝั่งดิจิทัล (DSAS) ซึ่งประกอบด้วย ขั้นตอนในการวิเคราะห์ข้อมูลดังนี้ 1) ผู้ใช้กำหนดพื้นฐาน และ 2) การกำหนดชุดข้อมูลเส้นชายฝั่งหลายช่วงเวลา จากนั้นทำการวิเคราะห์การเปลี่ยนแปลงเส้นชายฝั่งโดยการเปรียบเทียบจากข้อมูลภาพถ่ายดาวเทียม และประเมินลักษณะการเปลี่ยนแปลงของชายฝั่ง ซึ่งสามารถประเมินได้ 3 ลักษณะ คือ 1) พื้นที่ชายฝั่งลดลงเนื่องจากการกัดเซาะ 2) พื้นที่ชายฝั่งเพิ่มขึ้น 3) พื้นที่ชายฝั่งไม่มีการเปลี่ยนแปลง จากนั้นนำมาสร้างแผนที่เพื่อแสดงลักษณะการเปลี่ยนแปลงของชายฝั่งที่ได้จากกระบวนการวิเคราะห์เส้นชายฝั่งดิจิทัล ร่วมกับระบบสารสนเทศภูมิศาสตร์

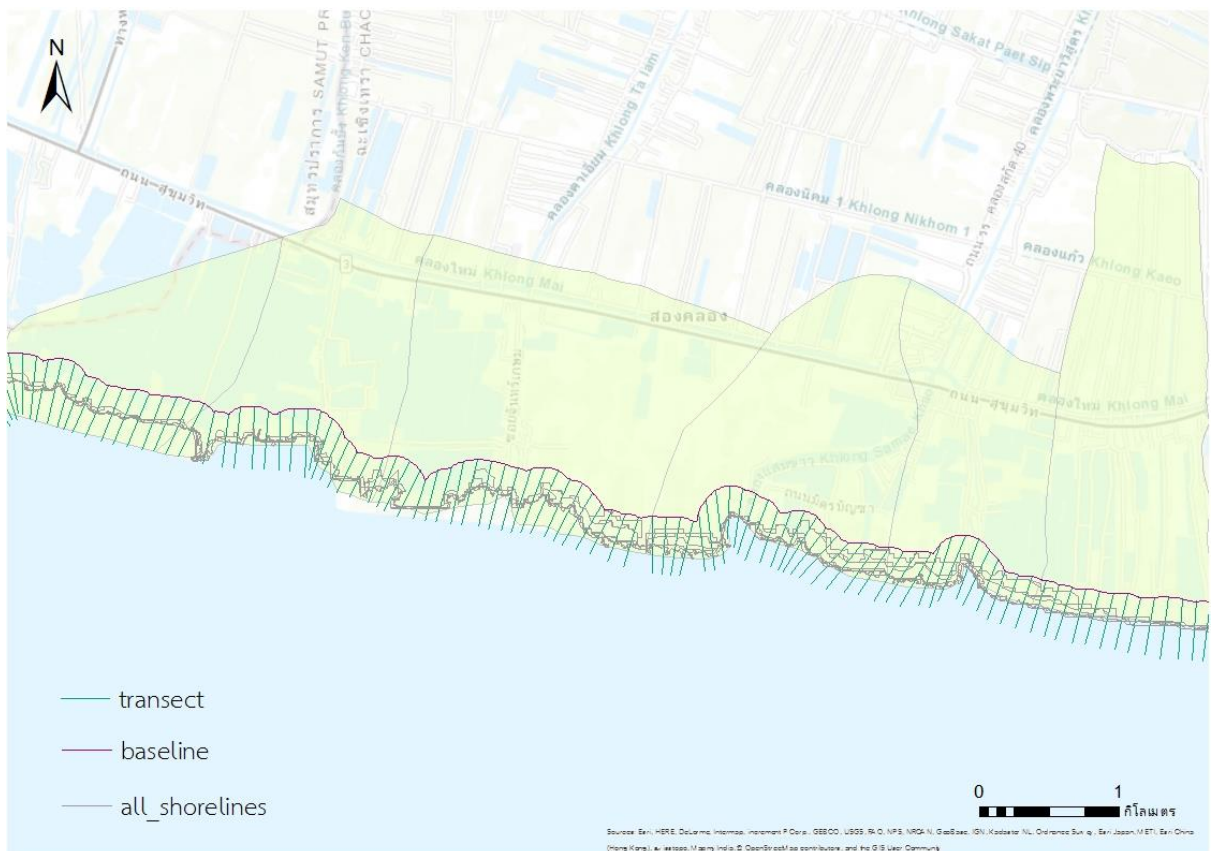
ภาพ 3.1 แผนที่แสดงข้อมูลเส้นชายฝั่ง (Shoreline) ข้อมูลเส้นฐาน (Baseline) และข้อมูลเส้นตัดขวาง (Transect) โดยใช้เครื่องมือ DSAS ในโปรแกรมระบบสารสนเทศภูมิศาสตร์

3.5.6 ทำการรวมเส้นชายฝั่งทั้งหมดโดยวิธีการรวมเส้น (Append) ดังภาพที่ 3.1

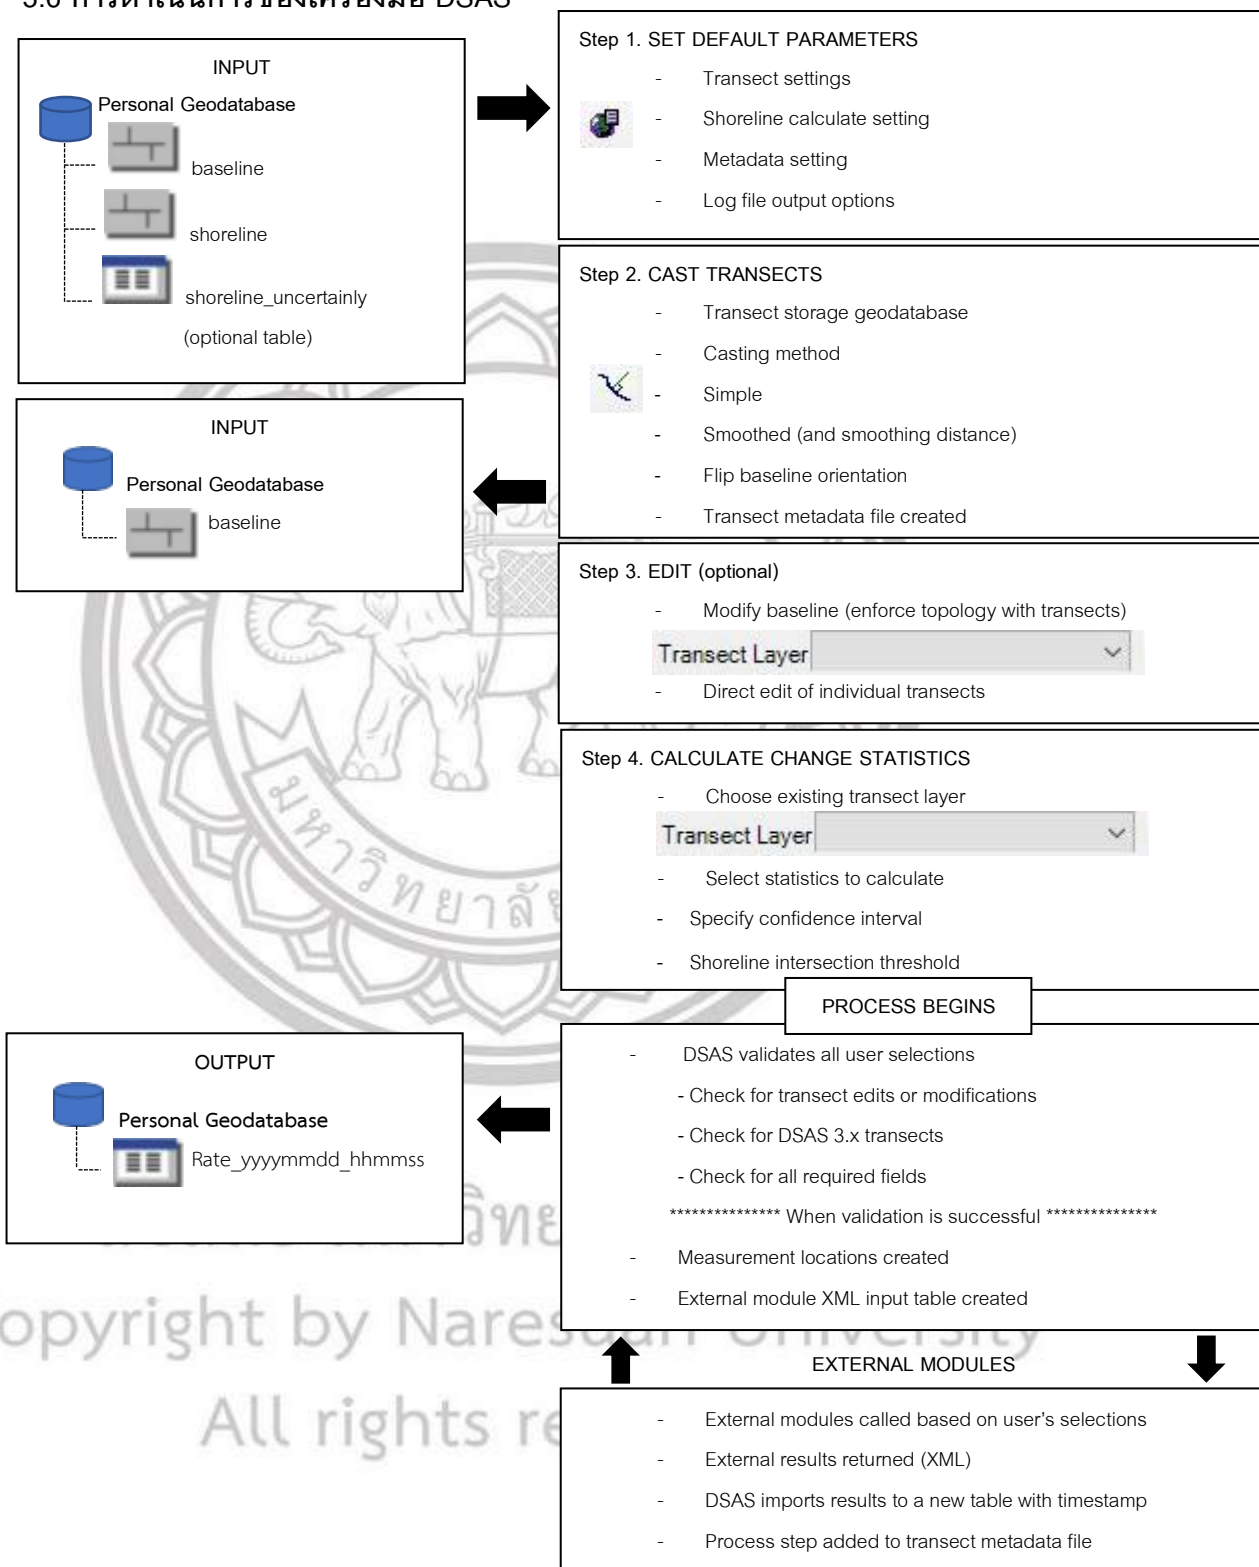
ภาพ 3.2 แผนภาพแสดงขั้นตอนที่จำเป็นในการสร้างตำแหน่งที่ตั้งเส้นตัดขวาง (Transect) และคำนวณสถิติอัตราการเปลี่ยนแปลงโดยการประยุกต์ใช้ DSAS

จากภาพ 3.2 ขั้นตอนที่จำเป็นในการสร้างตำแหน่งที่ตั้งเส้นตัดขวาง (Transect) และคำนวณสถิติ อัตราการเปลี่ยนแปลงโดยการประยุกต์ใช้ DSAS ซึ่งสามารถอธิบายได้ดังนี้ นำเข้าฐานข้อมูลระบบสารสนเทศภูมิศาสตร์ (GIS database) ประกอบด้วย ข้อมูลเส้นฐาน (baseline) ข้อมูลเส้นชายฝั่ง (shoreline) และ Shoreline\_uncertainly (optional table) จากนั้นทำตามขั้นตอนดังต่อไปนี้

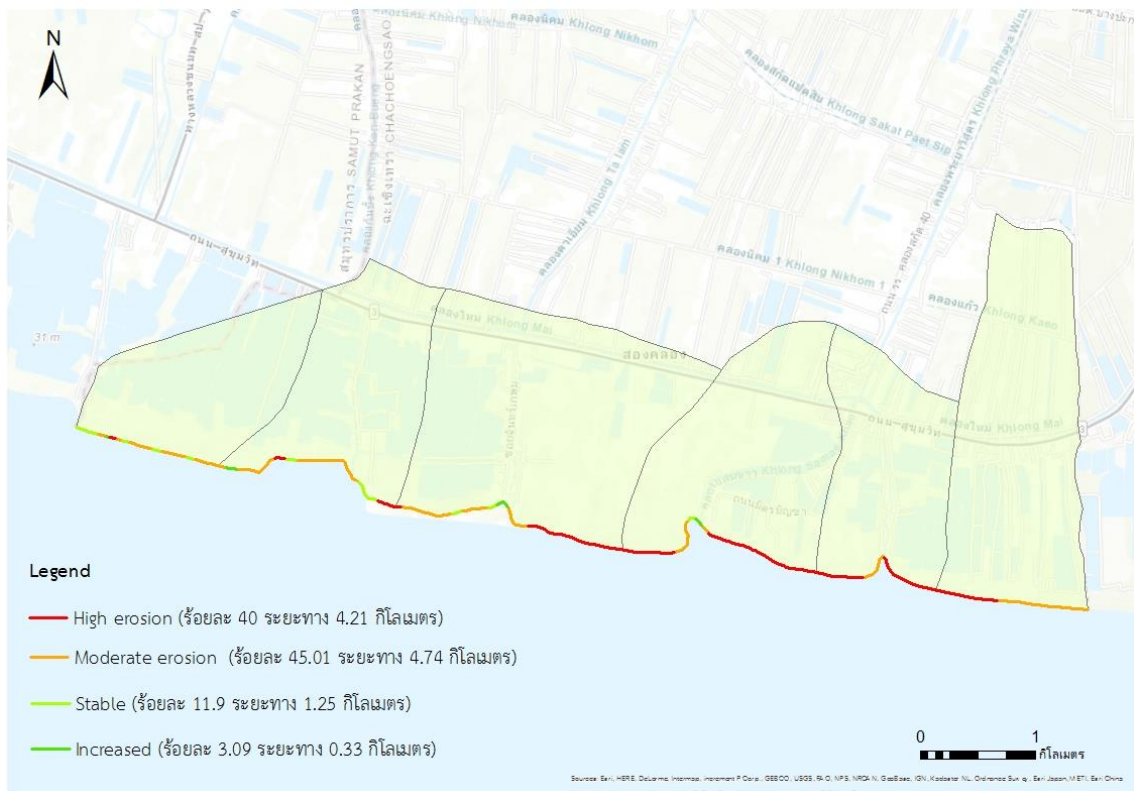
ภาพ 4.13 แผนที่แสดงระดับการกัดเซาะชายฝั่งพื้นที่ตำบลสองคลอง อำเภอบางปะกง จังหวัดฉะเชิงเทรา

จากภาพ 4.13 แสดงระดับความรุนแรงของการกัดเซาะได้ 4 ระดับ คือ 1) ชายฝั่งเกิดการกัดเซาะรุนแรง (มากกว่า 5 เมตร/ปี) 4.21 กิโลเมตร คิดเป็นร้อยละ 40 2) ชายฝั่งเกิดการกัดเซาะปานกลาง (น้อยกว่า 5 เมตร/ปี) 4.74 กิโลเมตร คิดเป็นร้อยละ 45.01 3) ชายฝั่งคงสภาพ (ไม่มีการเปลี่ยนแปลงแนวเส้นชายฝั่ง) 1.25 กิโลเมตร คิดเป็นร้อยละ 11.9 และ 4) ชายฝั่งเกิดการสะสมตัวของตะกอน (พื้นที่ชายฝั่งเพิ่มขึ้น) 0.33 กิโลเมตร คิดเป็นร้อยละ 3.09

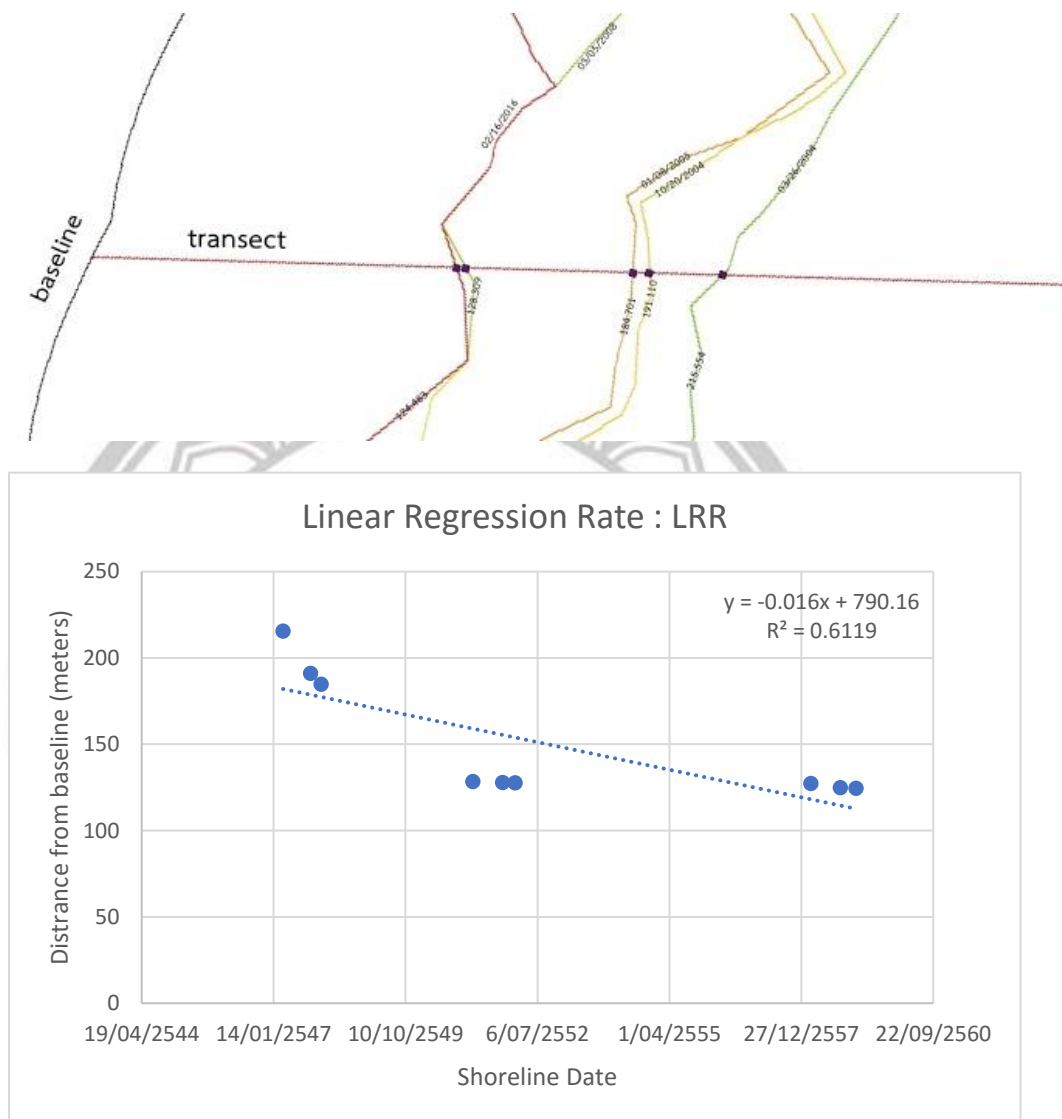
ภาพ 4.14 กราฟอัตราการถดถอยชายฝั่งเชิงเส้น (Linear Regression Rate : LRR) ที่มีการกัดเซาะรุนแรง

ภาพ 4.14 แสดงกราฟอัตราการถดถอยชายฝั่งเชิงเส้น (Linear Regression Rate : LRR) ที่มีการกัดเซาะรุนแรง โดยเลือกเส้นตัดขวาง (Transect) หนึ่งเส้นเพื่อทำการทดสอบค่า R2 จากกราฟ R2 มีค่าเท่ากับ 0.6119

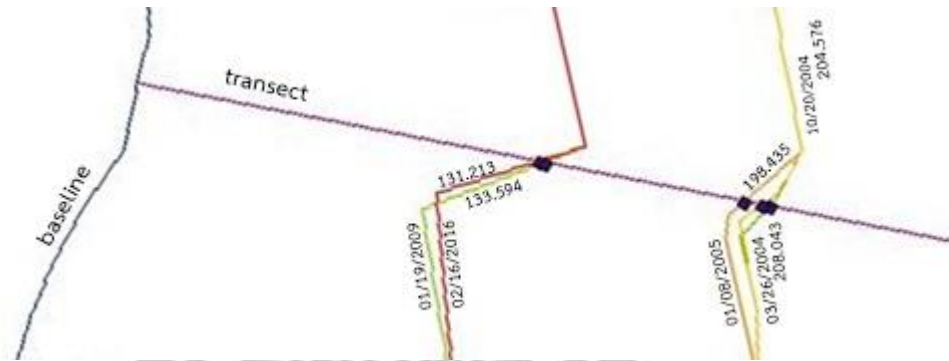
ภาพ 4.15 กราฟอัตราการถดถอยชายฝั่งเชิงเส้น (Linear Regression Rate : LRR) ที่มีการกัดเซาะรุนแรง

ภาพ 4.15 แสดงกราฟอัตราการถดถอยชายฝั่งเชิงเส้น (Linear Regression Rate : LRR) ที่มีการกัดเซาะรุนแรง โดยเลือกเส้นตัดขวาง (Transect) หนึ่งเส้นเพื่อทำการทดสอบค่า R2 จากกราฟ R2 มีค่าเท่ากับ 0.6175

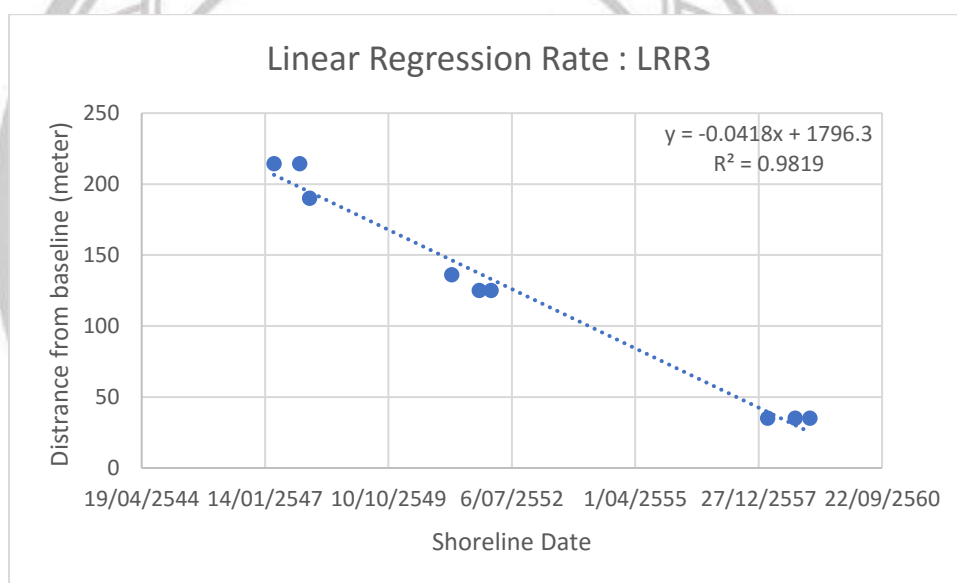
ภาพ 4.16 กราฟอัตราการถดถอยชายฝั่งเชิงเส้น (Linear Regression Rate : LRR) ที่มีการกัดเซาะรุนแรง

ภาพ 4.16 แสดงกราฟอัตราการถดถอยชายฝั่งเชิงเส้น (Linear Regression Rate : LRR) ที่มีการกัดเซาะรุนแรง โดยเลือกเส้นตัดขวาง (Transect) หนึ่งเส้นเพื่อทำการทดสอบค่า R<sup>2</sup> จากกราฟ R<sup>2</sup> มีค่าเท่ากับ 0.9819

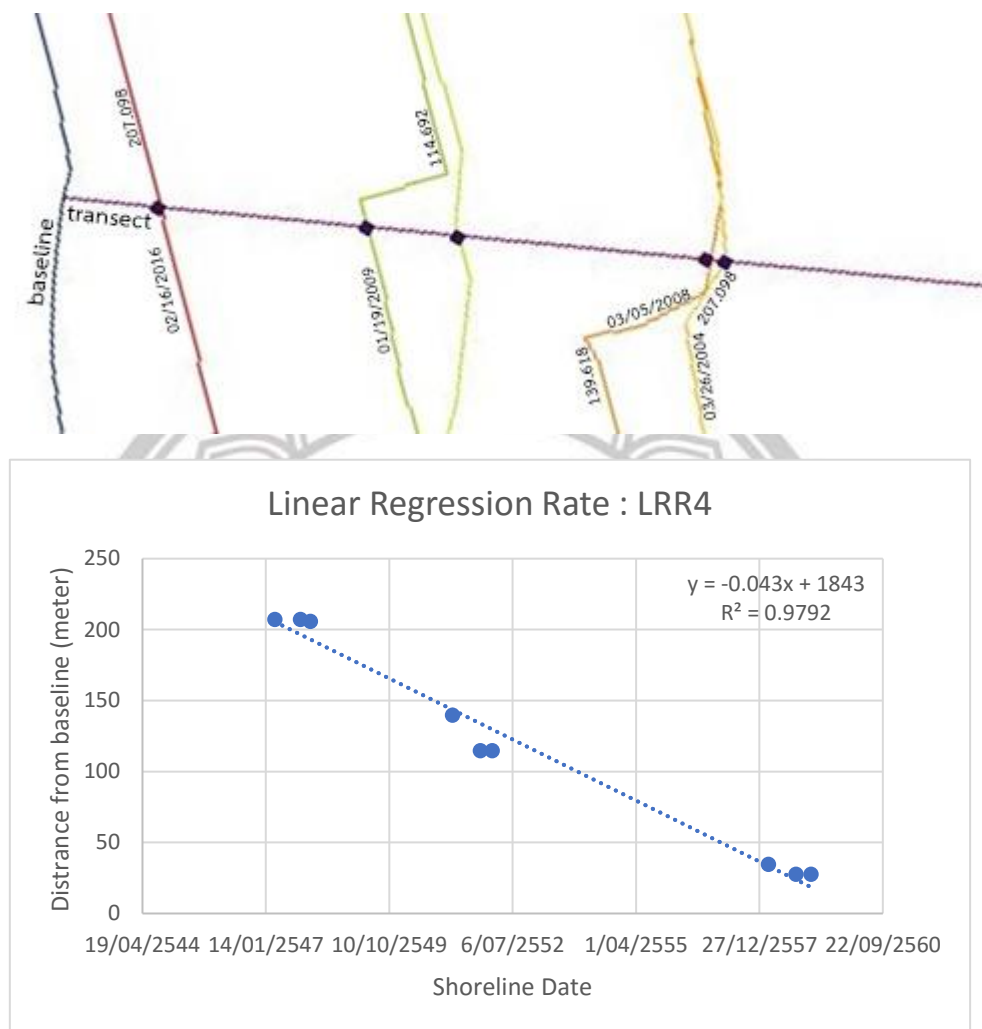
ภาพ 4.17 กราฟอัตราการถดถอยชายฝั่งเชิงเส้น (Linear Regression Rate : LRR) ที่มีการกัดเซาะรุนแรง

ภาพ 4.17 แสดงกราฟอัตราการถดถอยชายฝั่งเชิงเส้น (Linear Regression Rate : LRR) ที่มีการกัดเซาะรุนแรง โดยเลือกเส้นตัดขวาง (Transect) หนึ่งเส้นเพื่อทำการทดสอบค่า R2 จากกราฟ R2 มีค่าเท่ากับ 0.9792
