การติดตามสภาพทางลาดไหล่เขา ด้วยการสำรวจด้วยภาพถ่ายระยะใกล้  
Side slope monitoring using Close-range photogrammetry

วิทยานิพนธ์ระดับปริญญาตรี เสนอภาควิชาทรัพยากรธรรมชาติและสิ่งแวดล้อม  
คณะเกษตรศาสตร์ ทรัพยากรธรรมชาติและสิ่งแวดล้อม มหาวิทยาลัยนเรศวร

ชื่อเรื่อง	การติดตามสภาพทางลาดไหล่เขา ด้วยการสำรวจด้วยภาพถ่ายระยะใกล้
ผู้วิจัย	กนกวรรณ มะโนไฮ้
ประธานที่ปรึกษา	ดร.พลปรีชา ชิดบุรี
ประเภทสารนิพนธ์	วิทยานิพนธ์ วท.บ. สาขาวิชาภูมิศาสตร์, มหาวิทยาลัยนเรศวร, 2561
คำสำคัญ	การติดตามสภาพทางลาดไหล่เขา, การสำรวจด้วยภาพถ่ายระยะใกล้, การสร้างแบบจำลองสามมิติ

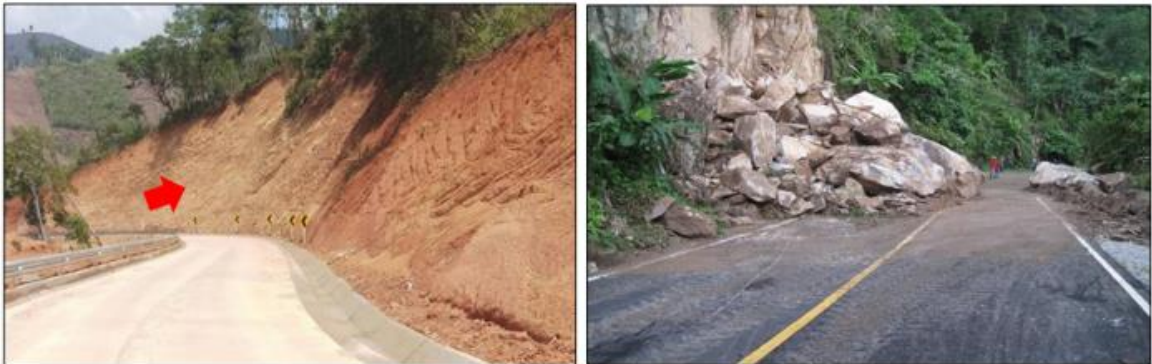
ภาพ 2.1 ชนิดของเชิงลาดและลักษณะการเกิดดินถล่มบริเวณไหล่เขา กรณี Back Slope

(ก) การก่อสร้างเชิงลาดด้านดินตัด (Back slope) (ข) ตัวอย่างการพังทลายของเชิงลาดด้านดินตัด/หินตัด

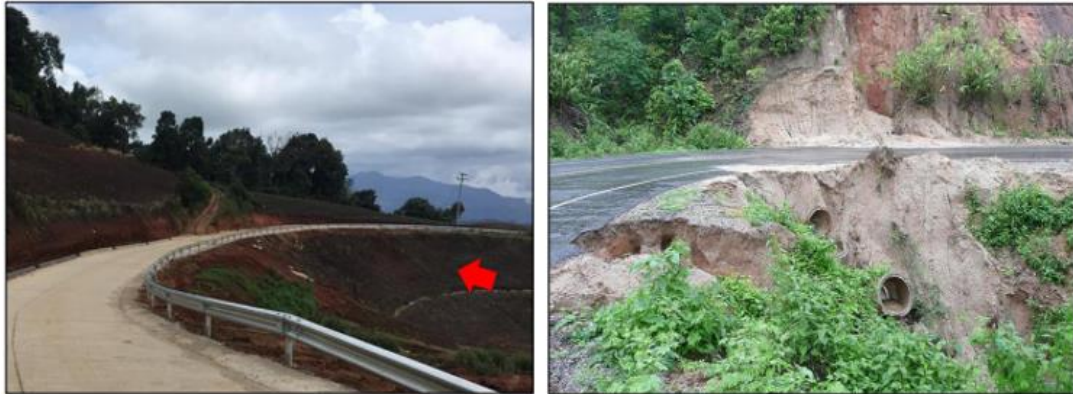
(ก) การก่อสร้างเชิงลาดด้านดินถม (Side slope)

(ข) ตัวอย่างการพังทลายของเชิงลาดด้านดินถม

เชิงลาดด้านดินถม (Side Slope) คือ เชิงลาดที่เกิดจากการก่อสร้างทางโดยการถมหรือตัดโครงสร้างคันทางขึ้นมาดังตัวอย่างภาพที่ 2.2 (ก) รูปแบบการทลายของเชิงลาดด้านดินถม จะเป็นในลักษณะ โครงสร้างทางที่ก่อสร้างบนเชิงลาดไหล่เขาเกิดการพังทลายเนื่องจากการขาดเสถียรภาพ ดังตัวอย่างภาพที่ 2.2 (ข)

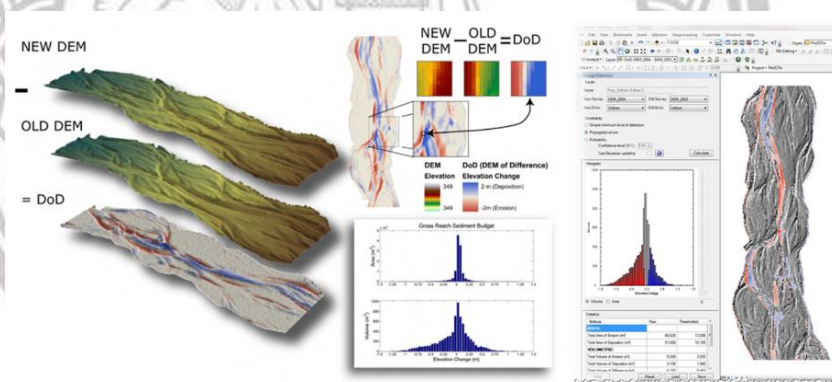
ภาพ 2.6 แผนผังของแนวคิดพื้นฐาน LCD พร้อมกับภาพหน้าจอของอินเตอร์เฟซของผู้ใช้ (ESSA Technologies Ltd, 2017)

GCD เป็นชุดเครื่องมือ GIS ที่ทำงานภายในซอฟต์แวร์ ESRI ArcGIS Desktop

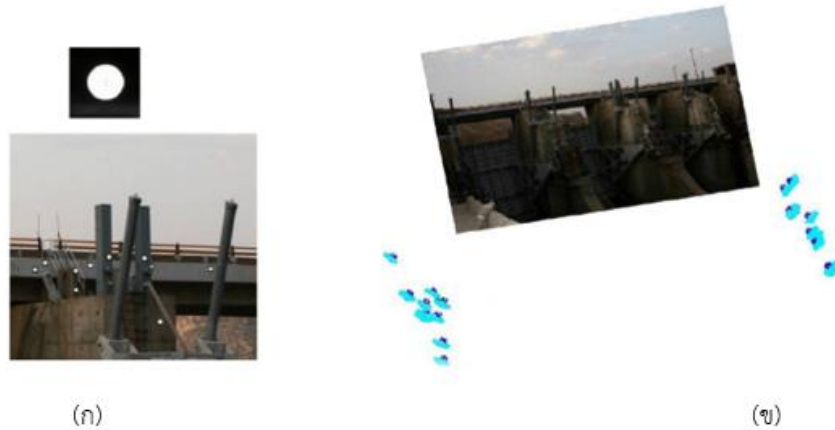
ภาพ 2.8 การติดตั้งและการถ่ายภาพเป้าหมาย (ก) เป้าหมายของการรั่วไหล,  
(ข) สำหรับการออกแบบเครือข่ายโฟโตแกรมเมทรี  
(Shirkhani et al., 2017)

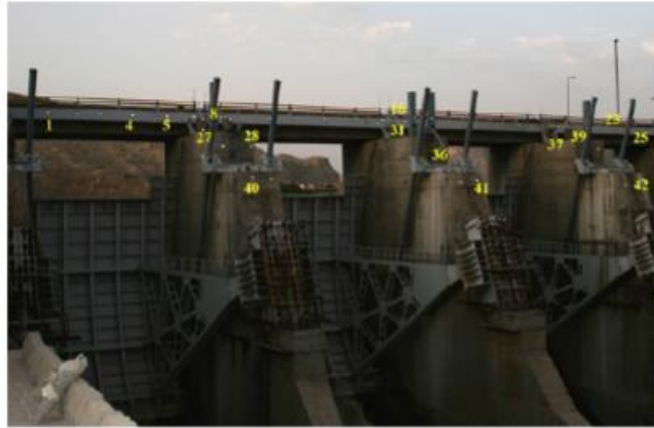
ภาพ 2.9 จุดควบคุมภาคพื้นดินของการรั่วไหล  
(Shirkhani et al., 2017)

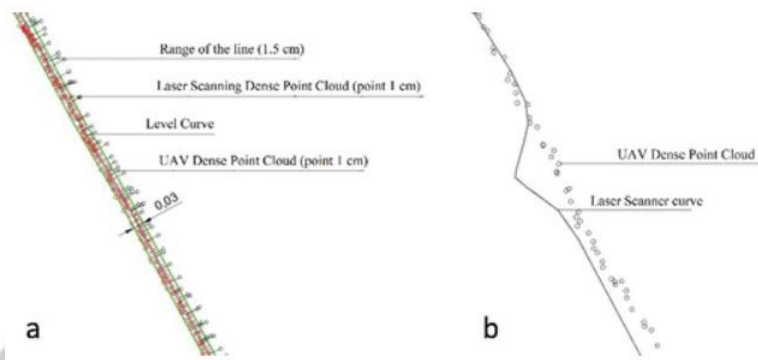
ภาพ 2.21 การตรวจสอบความถูกต้องของคลาวด์ UAV หนาแน่นโดยสายเลเซอร์สแกนเนอร์  
 (a) Pointcloud ที่ทับซ้อนกันโดยเครื่องสแกนเลเซอร์ (จุดระหว่างเส้นช่วง)  
 และโดย UAV (จุดที่อยู่นอกเส้น) กราฟระดับที่สอดคล้องที่สุดของเครื่องสแกนเลเซอร์และ  
 ช่องว่างของเครื่องสแกนเลเซอร์ขนาด 3 ซม. ก็ถูกรายงานเช่นกัน (b) การเปรียบเทียบระหว่างเลเซอร์  
 สแกนเนอร์กับเส้นโค้งระดับ UAV ใกล้เคียงการเปลี่ยนแปลงความโค้งอย่างรวดเร็ว  
 เทคนิค UAV ไม่สามารถจดจำการเปลี่ยนแปลง  
 (Giuliaet et al., 2017)

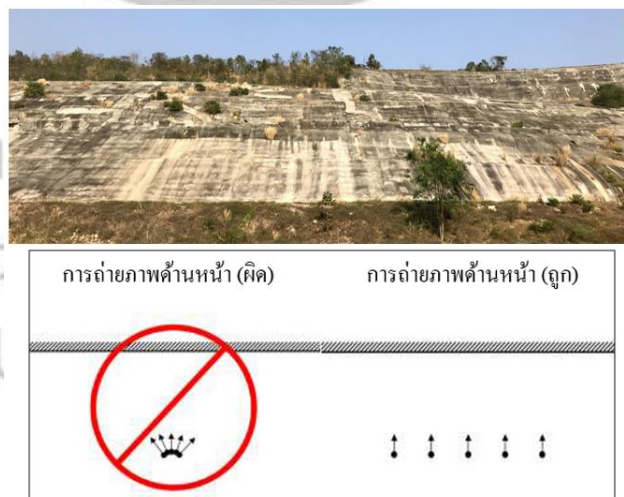
ภาพ 3.3 การวางแผนถ่ายรูปที่เหมาะสม  
(Agisoft, 2016)

เนื่องจากทางลาดไหล่เขาในบริเวณท้ายเขื่อนแควน้อย มีลักษณะเป็นแนวยาว ดังนั้น เราจึงวางแผนการถ่ายภาพโดยถ่ายภาพขนานกับแนวเขื่อน (ตั้งรูปด้านล่าง) และเว้นระยะการถ่ายภาพ 5 เมตร เพื่อให้มีส่วน Overlap ซ้อนทับกันมากกว่า 60% สำหรับการสร้างแบบจำลองสามมิติ

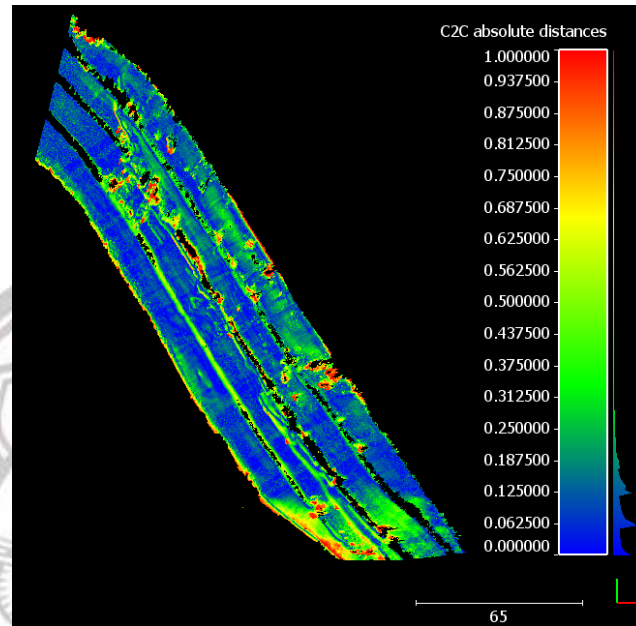
ภาพ 3.20 ภาพการเปรียบเทียบข้อมูล 2 ข้อมูล พร้อมแสดงค่าความต่างของข้อมูล 2 ข้อมูล

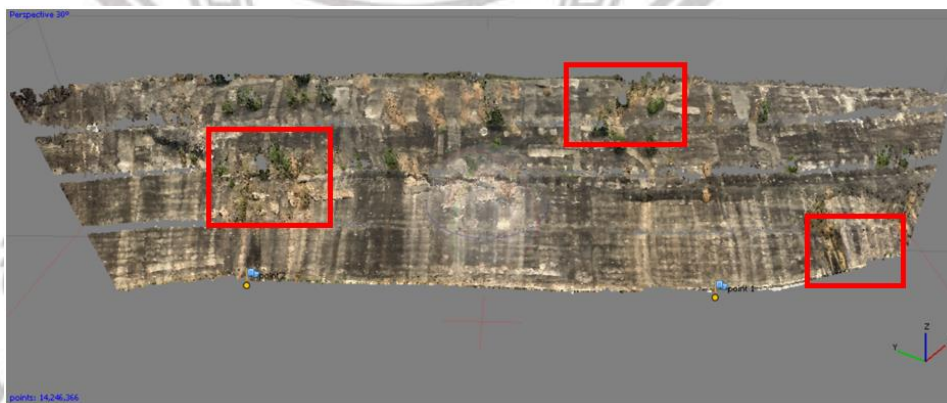
ภาพ 4.9 แบบจำลองที่ไม่ได้ทำการปรับแก้ (No Masking) จากภาพถ่าย 3 ชุด จำนวน 72 ภาพ

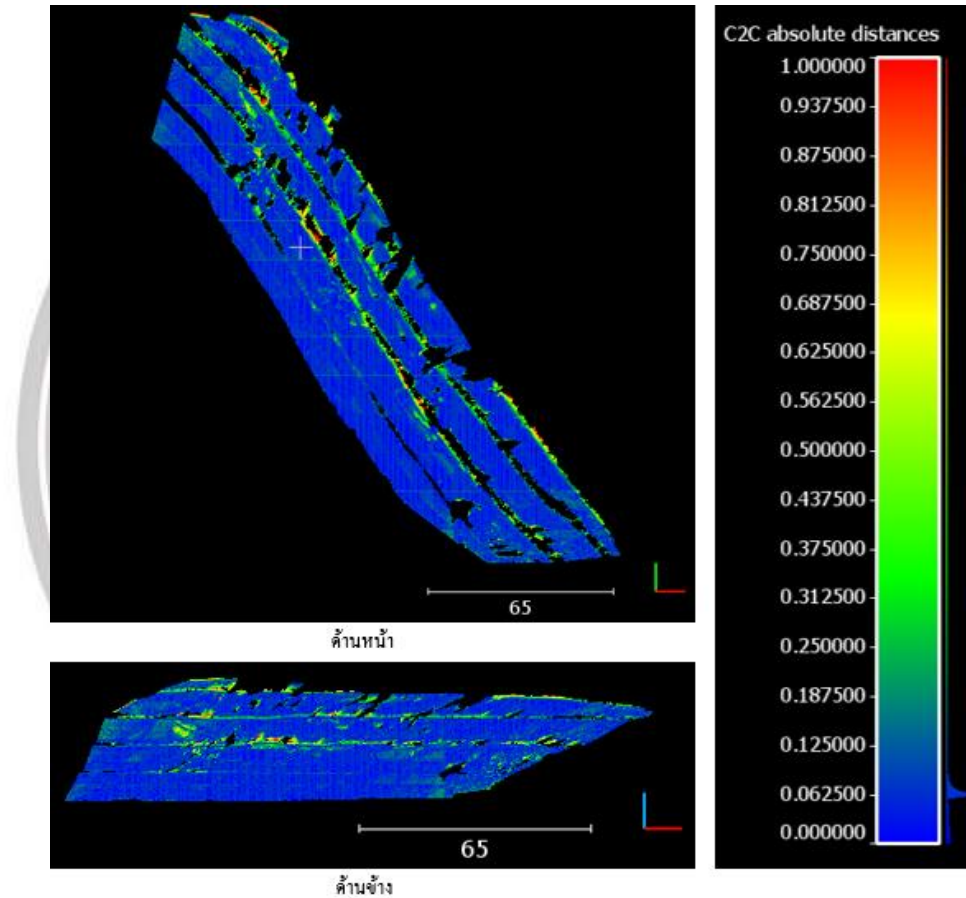
ภาพ 4.14 ภาพการวิเคราะห์การเปลี่ยนแปลงของแบบจำลองสามมิติ ระหว่าง แบบจำลองสามมิติของอากาศยานไร้คนขับ (UAV) ในปี พ.ศ.2561 และ แบบจำลองสามมิติที่ปรับแก้ด้วยเครื่องมือ Adding Masks ในปี พ.ศ.2562

การวิเคราะห์การเปลี่ยนแปลงของแบบจำลองสามมิติ ระหว่าง แบบจำลองสามมิติของอากาศยานไร้คนขับ (UAV) ในปี พ.ศ.2561 และ แบบจำลองสามมิติที่ปรับแก้ด้วยเครื่องมือ Adding Masks ในปี พ.ศ.2562 ด้วยเครื่องมือ cloud-to-cloud บนโปรแกรม CloudCompare
