การประเมินความเสี่ยงลักษณะทางกายภาพของถนนต่อการเกิดอุบัติเหตุ
ด้วยการสำรวจภาพถ่ายจากอากาศยานไร้คนขับและภาพถ่ายภาคพื้นดิน
The risk assessment of traffic accidents from physical roads using Close-range
photogrammetry from UAV and Terrestrial imagery

วิทยานิพนธ์ระดับปริญญาตรี เสนอภาควิชาทรัพยากรธรรมชาติและสิ่งแวดล้อม

Academic Paper Thesis B.S. in Geography, Naresuan University, 2021

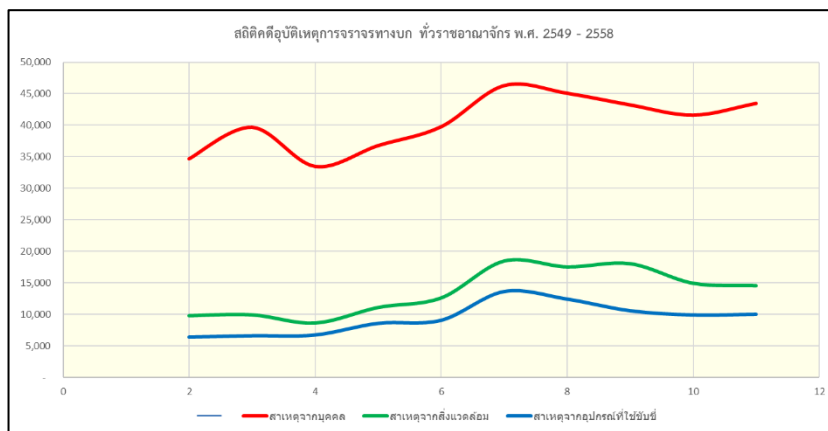
ภาพที่ 1. 1 ภาพแสดงสถิติอุบัติเหตุการจราจรทางบก ระหว่างปี พ.ศ. 2549-2558

จากรายละเอียดเหล่านี้จะเห็นว่าสำนักงานตำรวจแห่งชาติได้เก็บรวบรวมข้อมูลทางสถิติระหว่างปี พ.ศ. 2549-2558 ไว้อย่างเป็นหมวดหมู่โดยจะแบ่งสาเหตุของการเกิดออกเป็น 3 รูปแบบ ดังนี้

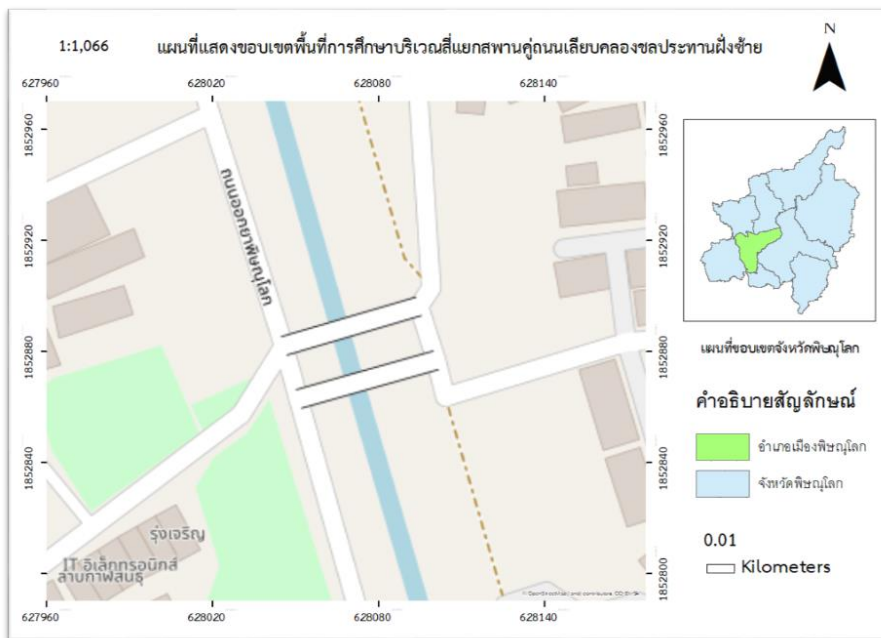
ภาพที่ 1.3 แผนที่ถนนสี่แยกบริเวณสะพานคู่

ขอบเขตการศึกษานี้เป็นการประเมินความเสี่ยงลักษณะทางกายภาพของถนน บริเวณสี่แยกสะพานคู ถนนเลียบบคลองชลประทานฝั่งซ้าย ตำบลท่าโพธิ์ อำเภอเมือง จังหวัดพิษณุโลก

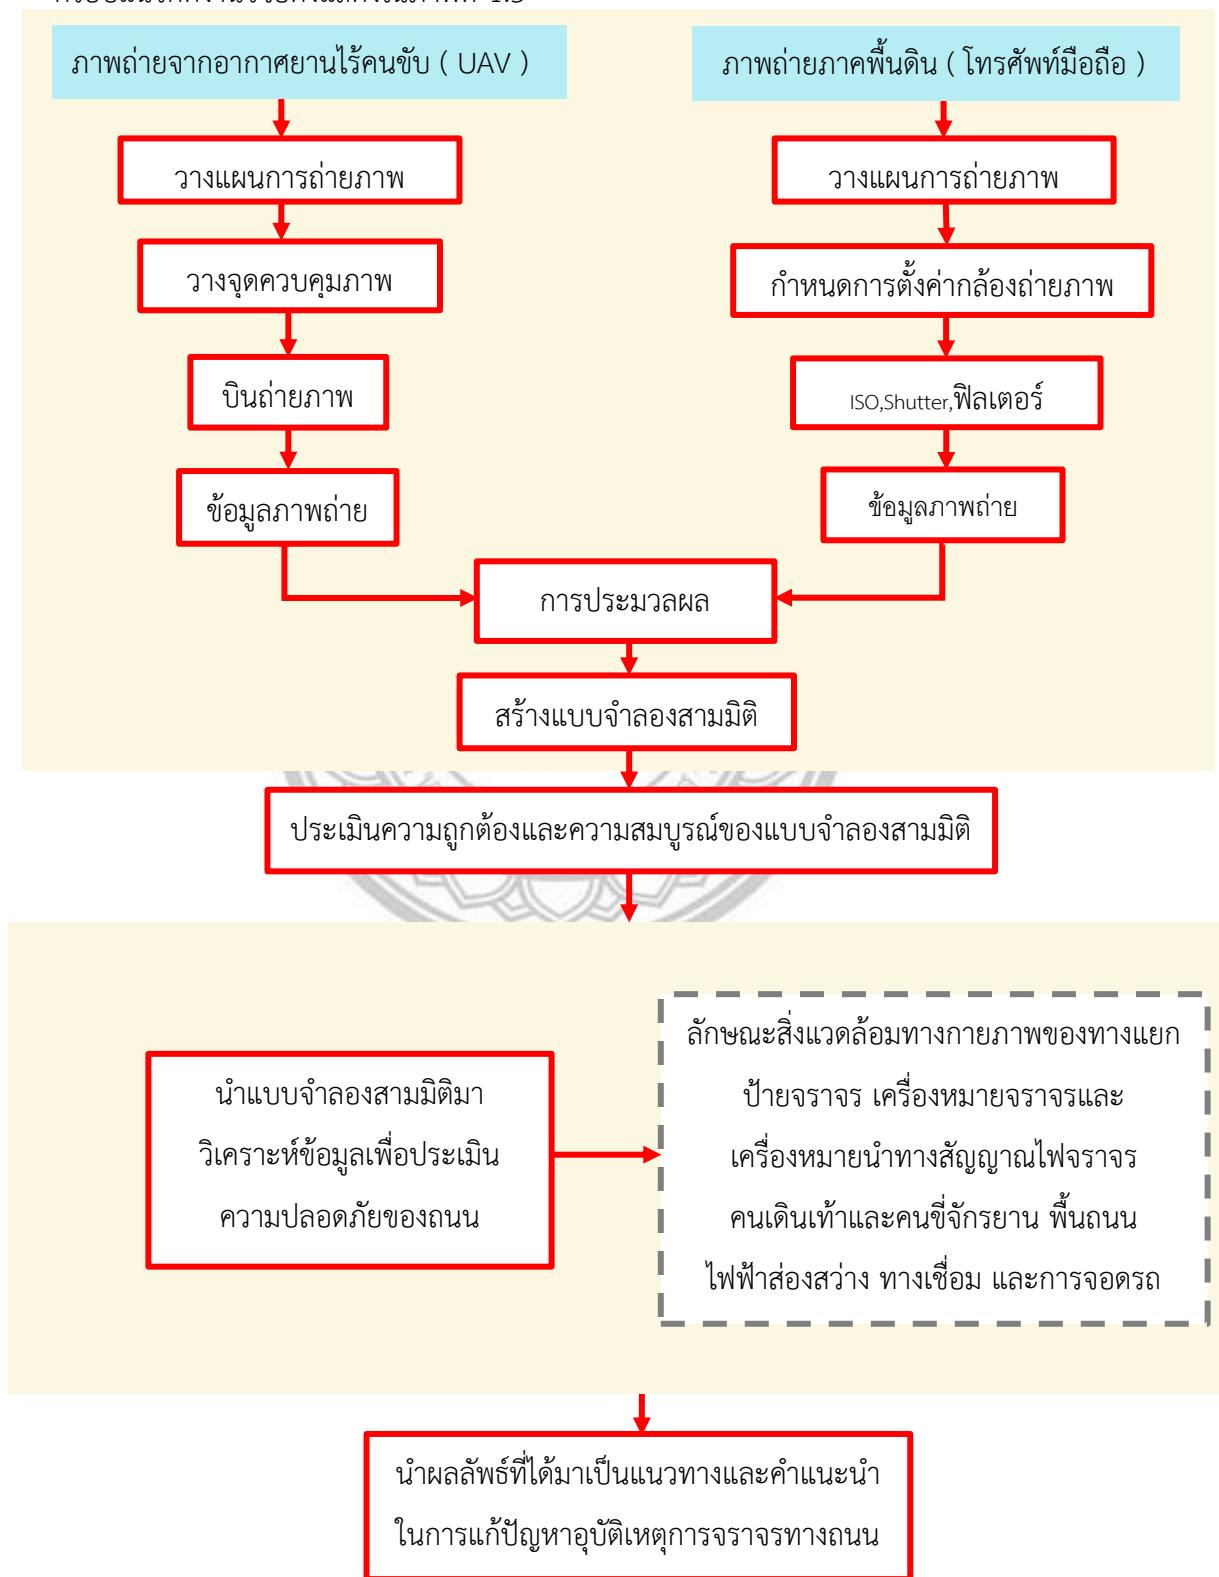
ภาพที่ 1. 4 กรอบความคิดงานวิจัย

1. ศึกษาและค้นคว้างานวิจัยที่เกี่ยวข้อง
2. กระบวนการสำรวจด้วยภาพถ่ายโดยอากาศยานไร้คนขับจะเริ่มจากการวางแผนการถ่ายภาพด้วยแอปพลิเคชัน Pix4Dcapture แบบ double Grid สำหรับ 3D mapping

3. ทำการวางจุดควบคุมภาพในพื้นที่สำรวจเพื่อให้แบบจำลองสามมิติมีความถูกต้อง และ บินถ่ายภาพด้วยอากาศยานไร้คนขับ DJI Phantom 4 และใช้กล้องโทรศัพท์มือถือเพื่อการบันทึกภาพถ่ายภาคพื้นดินแล้ว

4. นำข้อมูลภาพจากอากาศยานไร้คนขับและโทรศัพท์มือถือมาประมวลผลโดยโปรแกรม Bentley Context Capture เพื่อสร้างแบบจำลองสามมิติ
5. ประเมินความถูกต้องของแบบจำลองสามมิติ โดยการวัดค่าความถูกต้องทางตำแหน่งจาก GNSS จากพื้นที่จริงและวัดค่าความถูกต้องจากแบบจำลองสามมิติ

7. นำผลลัพธ์ที่ได้มาเป็นแนวทางและคำแนะนำในการแก้ปัญหาอุบัติเหตุจราจรทางถนน

กรอบแนวคิดงานวิจัยดังแสดงในภาพที่ 1.3

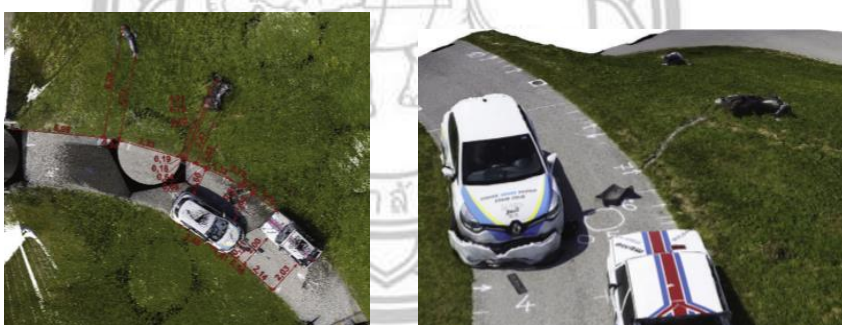
ภาพที่ 2. 1ร่างที่สร้างด้วย point cloud และแบบจำลอง 3 มิติ

Kamnika et al., (2020) ได้ดำเนินงานวิจัยเรื่อง Using the scanners and drone for comparison of point cloud accuracy at traffic accident analysis เป็นการศึกษาเกี่ยวกับการใช้เครื่องสแกนและโดรนเพื่อเปรียบเทียบความแม่นยำของจุดที่มีการบดบังในการวิเคราะห์อุบัติเหตุ วัตถุประสงคเพื่ออธิบายเปรียบเทียบและวิเคราะห์เครื่องมือที่ใช้และความแม่นยำของข้อมูลที่รวบรวมภาพร่างแบบจำลองสามมิติและเพื่อปรับปรุงข้อมูลเกี่ยวกับอุบัติเหตุ นอกจากนี้ยังใช้การวัดสามมิติที่ซับซ้อนและการสร้างแบบจำลองสามมิติของฉากด้วยเครื่องสแกนเลเซอร์ภาคพื้นดิน (TLS) และเทคโนโลยีอากาศยานไร้คนขับ (UAV) งานตำรวจที่เกี่ยวข้องกับอุบัติเหตุถูกเปรียบเทียบกับภาพร่างที่ได้จากโมเดลสามมิติ โมเดลสามมิติถูกเปรียบเทียบกับแบบกราฟิกที่มีซอฟต์แวร์ในการสร้างแบบร่างสำหรับวิธีการวัดและเปรียบเทียบความแม่นยำของแต่ละวิธีด้วย ความแม่นยำของระยะทางแบบกราฟิก เมื่อเทียบกับการวัดของตำรวจ แต่อยู่ในระบบคลาวด์ที่แน่นอนที่สุด

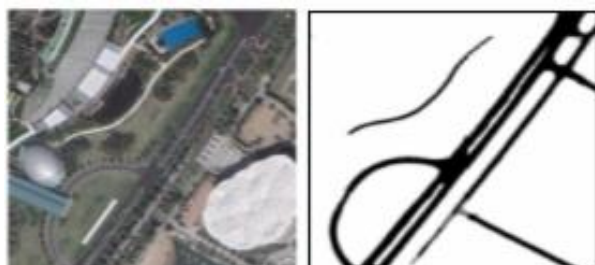
ภาพที่ 2. 3เส้นกึ่งกลางถนนที่ได้รับจากจุด GPS ของแท็กซี่

Wena et al., (2020) ได้ดำเนินการวิจัยเรื่อง Recovery of urban 3D road boundary via multi-source data เป็นการศึกษาเกี่ยวกับการทำแผนที่บนขอบเขตถนนให้ข้อมูลที่สำคัญเกี่ยวกับถนนเพื่อความปลอดภัยในการจราจรบนท้องถนน โดยใช้ข้อมูลหลายแหล่งซึ่งรวมถึงเมฆจุดการสแกนด้วยเลเซอร์เคลื่อนที่ (MLS) ข้อมูลวิถีการเคลื่อนที่เชิงพื้นที่และภาพการตรวจจับระยะไกล ใช้ขอบเขตถนนสามมิติที่แยกออกมา จาก MLS จุดบดบังเป็นข้อมูลนำเข้า ประการแรกหลังจากการลบพื้นที่ที่ผิดพลาดโดยอัตโนมัติแบบจำลองการสิ้นสุดขอบเขตตาม CNN จะเสร็จสิ้นการกำหนดขอบเขตถนน จากนั้นในการปรับแต่งขอบเขตถนนที่ไม่สมบูรณ์เส้นกึ่งกลางถนนที่สร้างจากข้อมูลเส้นทาง GPS ของแท็กซี่และภาพการตรวจจับระยะไกลจะถูกใช้เป็นแนวทางสำหรับสร้างแบบจำลองที่สร้างขึ้นเพื่อแสดงขอบเขตถนนที่แม่นยำและถูกต้องยิ่งขึ้น จากเซ็นเซอร์ที่แตกต่างกันแสดงให้เห็นว่าวิธีการที่เราเสนอนั้นได้ผลและมีแนวโน้มในการกู้คืนขอบเขตถนนสามมิติและแยกลักษณะของถนนได้ (ภาพที่ 2.3)

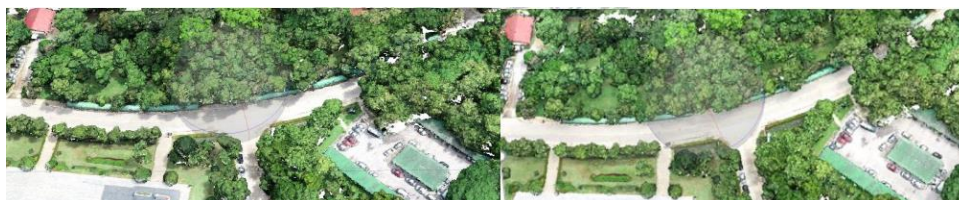
ภาพที่ 2. 5 ผลลัพธ์การประมวลที่ความสูงบิน 50 เมตร และ 70 เมตร ตามลำดับ

จิตติวัฒน์ ตันนามน (2563) ได้ทำการวิจัยการประเมินความเสี่ยงลักษณะทางกายภาพของถนนด้วยการสำรวจด้วยภาพถ่ายจากอากาศยานไร้คนขับ งานวิจัยนี้เป็นการศึกษาเพื่อการสร้างแบบจำลองสามมิติสำหรับการประเมินความเสี่ยงลักษณะทางกายภาพของถนนด้วยการสำรวจด้วยภาพถ่ายจากอากาศยานไร้คนขับ เพื่อลดระยะเวลาในการเก็บข้อมูลของเจ้าหน้าที่ตรวจสอบความปลอดภัยทางถนน โดยจะทำการสำรวจเก็บข้อมูลภาพถ่ายจากอากาศยานไร้คนขับด้วย DJI Phantom 4 Pro ที่ระดับความสูงบินเหนือพื้นดิน 50 เมตร และ 70 เมตร จากนั้นทำการประมวลผลเพื่อสร้างแบบจำลองสามมิติและนำผลที่ได้มาประเมินลักษณะทางกายภาพถนนด้วยสายตาด้วยโปรแกรม Agisoft Metashape ผลจากการวิจัยพบว่า การประเมินความถูกต้องของแบบจำลองสามมิติของถนนที่ระดับความสูงบิน 50 และ 70 เมตรมีความคลาดเคลื่อนใกล้เคียงกัน ซึ่งแบบจำลองสามมิติที่มีความถูกต้องอยู่ในระดับเดซิเมตร ส่วนการประเมินความครบถ้วนของแบบจำลองสามมิติพบว่า ความครบถ้วนแบบจำลองสามมิติจากที่ระดับความสูงบิน 50 เมตร มีความสมบูรณ์มากกว่าจากที่ระดับความสูงบิน 70 เมตร สำหรับการประเมินความเสี่ยงของลักษณะทางกายภาพถนนจากแบบจำลองสามมิติพบว่า การกำหนดความเร็วที่เหมาะสมต่อความโค้งถนนควรไม่เกิน 40 กิโลเมตรต่อชั่วโมงตามคำแนะนำด้านความปลอดภัยทางถนน ดังนั้นการสำรวจด้วยภาพถ่ายจากอากาศยานไร้คนขับสามารถถูกนำไปใช้กับการตรวจสอบอย่างเบื้องต้นของความปลอดภัยถนนทางกายภาพเพื่อการจัดทำแนวทางการปรับปรุงความปลอดภัยทางถนนให้หน่วยงานที่เกี่ยวข้องต่อไป

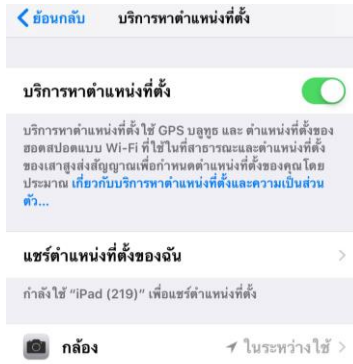
ภาพที่ 3. 11ภาพที่ 3.12 รูปภาพแสดงการตั้งค่า GPS ให้กับภาพถ่ายจาก

2. ถ่ายภาพภาคพื้นดินด้วยโทรศัพท์มือถือ โดยการตั้งค่า GPS ให้ภาพถ่ายภาคพื้นดิน

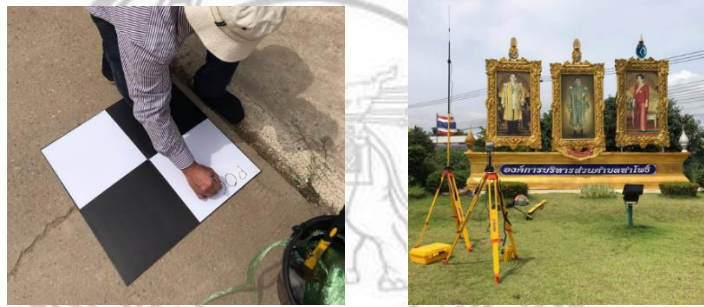
ภาพที่ 3. 12ภาพที่ 3.13 การวางจุดควบคุมภาพถ่าย (GCP) และ การเก็บตำแหน่งด้วย GNSS

3. วางจุดควบคุมภาพถ่าย (GCP) และการสำรวจสำหรับการเก็บตำแหน่งด้วย GNSS

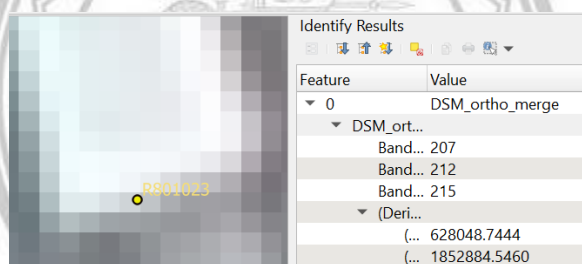
ภาพที่ 3. 23 การเลือกจุดตรวจสอบจากภาพถ่ายออร์โธ

3. การตรวจสอบจะประเมินจากภาพถ่ายออร์โธ โดยกด Identify จะได้ค่า Easting และ Northing ส่วนค่าความคลาดเคลื่อนเฉลี่ยทางตั้งจะประเมินจากแบบจำลองระดับ แล้วกด Identify จะได้ค่า Elevation

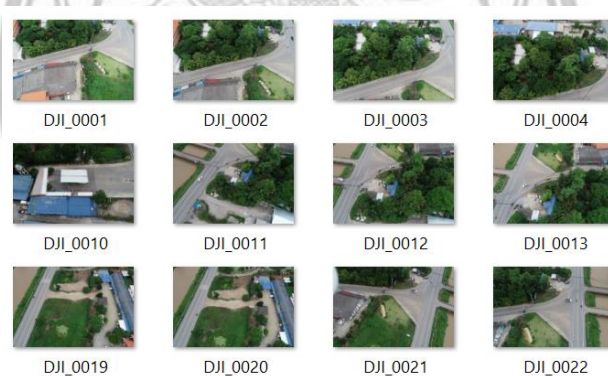
ภาพที่ 4. 1 ชุดข้อมูลภาพถ่ายจากอากาศยานไร้คนขับ

โดยมีการเก็บข้อมูลภาพถ่าย โดยอากาศยานไร้คนขับ รูปภาพที่ได้มีทั้งหมด 163 ภาพ และเก็บข้อมูลภาพถ่ายภาคพื้นดิน ทั้งหมด 37 ภาพ เมื่อวันที่ 22 กรกฎาคม 2564

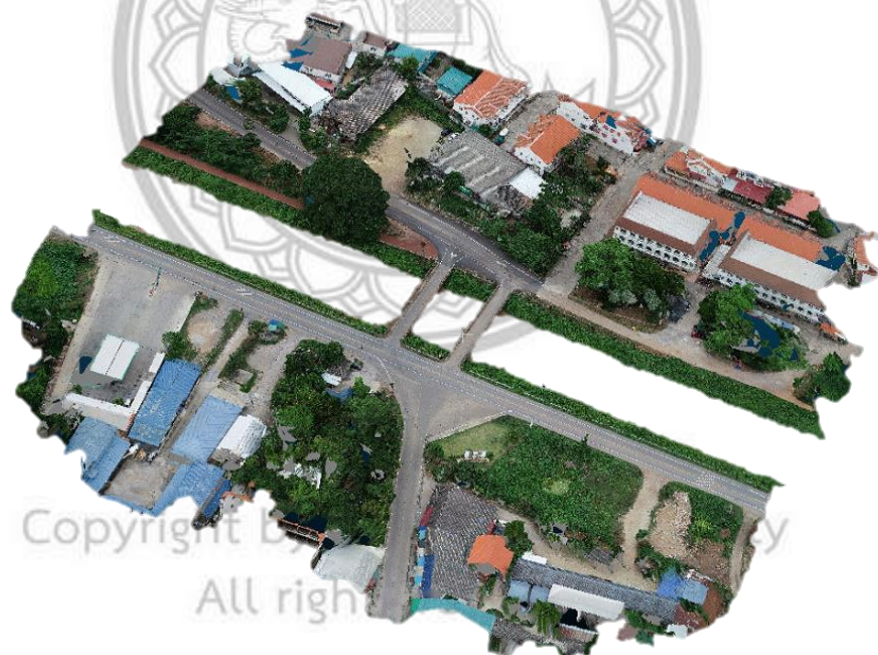
ภาพที่ 4. 5 แบบจำลองสามมิติ

จากการประมวลผลภาพโดยใช้โปรแกรม Bentley ContextCapture มีรูปภาพจากอากาศยานไร้คนขับจำนวน 163 ภาพ และจากภาพถ่ายภาคพื้นดินจำนวน 37 ภาพ ซึ่งจากการประมวลผลในขั้นตอนการจัดเรียงรูปภาพ (Align Photo) ภาพถ่ายภาคพื้นดินไม่สามารถจัดเรียงรูปภาพได้ ส่วนภาพถ่ายจากอากาศยานไร้คนขับใช้ระยะเวลาในการประมวลผล 12.40 นาที มีความคลาดเคลื่อนของการประมวลผลงานรังวัดภาพถ่ายอยู่ที่ 0.0279 เมตร และจะประมวลผลภาพถ่ายเพื่อสร้างแบบจำลองสามมิติใช้ระยะเวลาในการประมวลผลที่ 2 ชั่วโมง 13 นาที จากนั้นทำการประมวลผลเพื่อสร้างภาพถ่ายออร์โธ (Orthophoto) และแบบจำลองระดับ (DSM) เพื่อนำมาใช้วิเคราะห์และการวางแผนการปรับปรุงความปลอดภัย

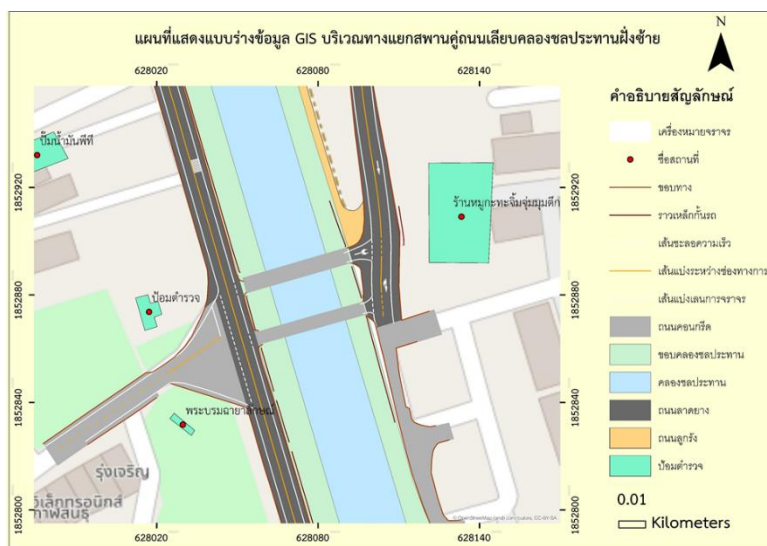
ภาพที่ 4. 10แผนที่แสดงข้อมูล GIS บริเวณทางแยกแสดงพื้นที่การศึกษา

การสร้างข้อมูล GIS โดยใช้โปรแกรม QGIS ได้นำภาพถ่ายออร์โธมาาร่างแบบของทางแยกแล้วนำไปวิเคราะห์ข้อมูลเพื่อประเมินความปลอดภัยของถนน โดยข้อมูลที่ได้จะเป็น จุด เส้น และรูปปิด

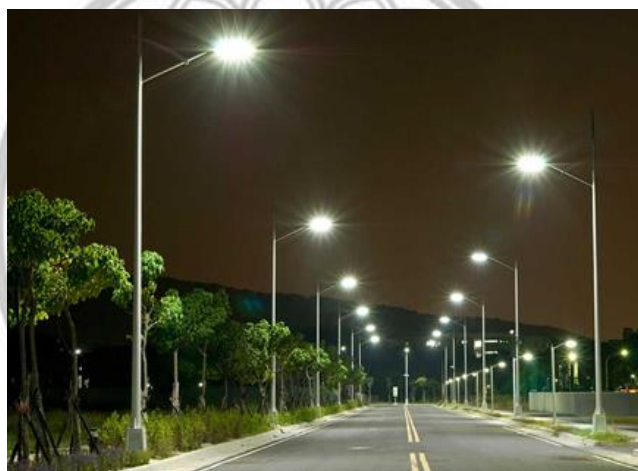
ภาพที่ 4. 14 ความสว่างของแสงไฟฟ้า

จากการประเมินลักษณะทางกายภาพของถนนด้วยอากาศยานไร้คนขับพบว่า บางอย่างไม่สามารถตรวจสอบได้ ซึ่งเป็นข้อจำกัดของอากาศยานไร้คนขับต้องใช้เครื่องมือพิเศษในการวัดค่า เช่น ความเด่นชัดและการสะท้อนแสงของป้ายจราจรและเส้นจราจร ประสิทธิภาพการใช้งานของอุปกรณ์นำความปลอดภัย สภาพพื้นผิวถนน สภาพต้านทานการลื่นไถล ปัญหาทั่วไปของไฟฟ้าส่องสว่าง สภาพน้ำขังบนถนน ซึ่งเกี่ยวข้องกับฤดูกาลที่ไปเก็บข้อมูล
